海淀区西八里庄 0711-652、640、641 地块
B4 综合性商业金融用地项目
(0711-652 地块)

水土保持设施验收报告

建设单位：北京海赋置业有限公司

2024 年 9 月

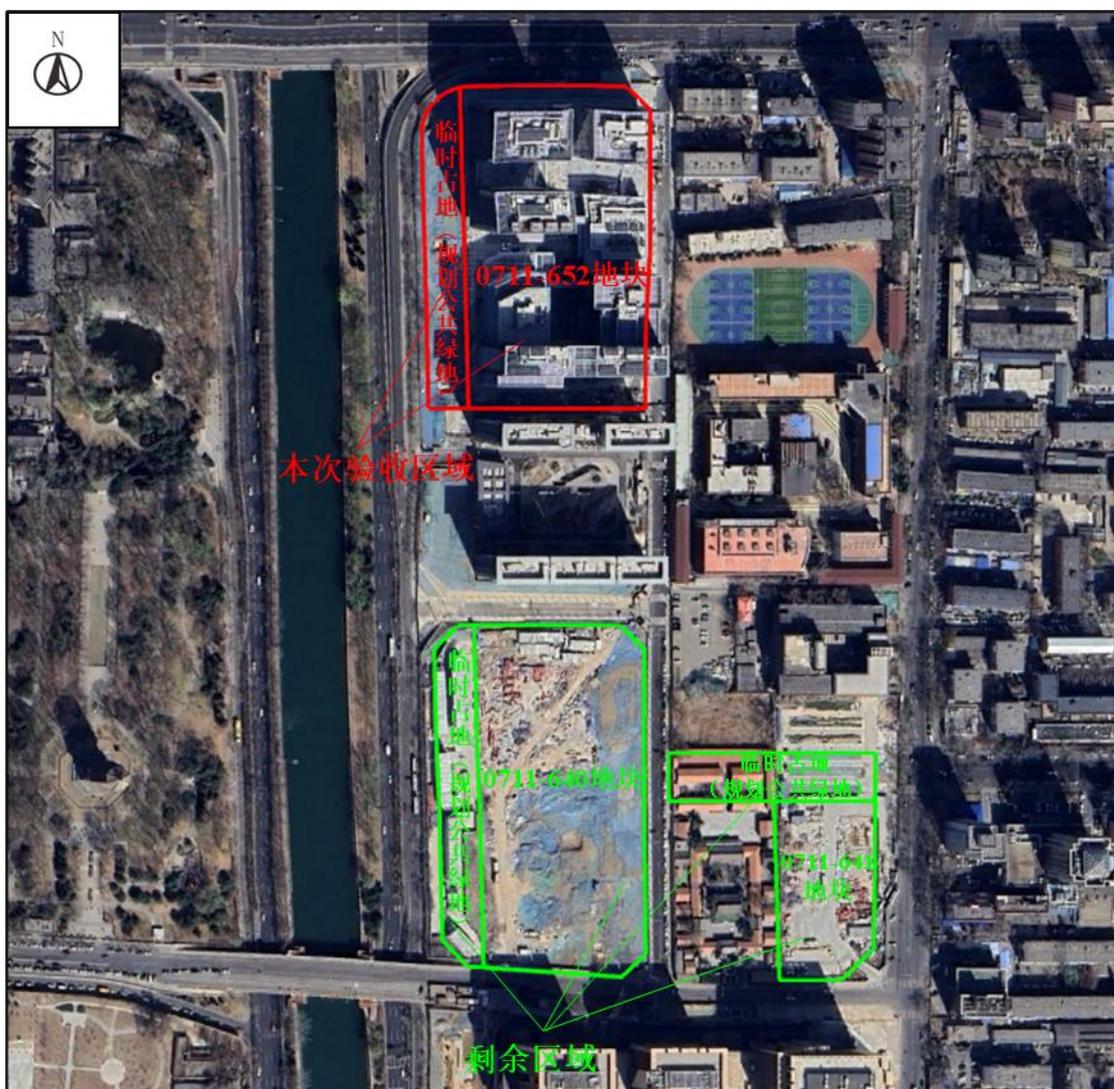
图 1.1-2 本次验收区域示意图

本次验收区域总征占地面积 2.83hm²，其中建设用地 2.34hm²，临时占地 0.49hm²。建设用地主要包括建筑物工程区、道路及管线工程区和绿化工程区。临时占地主要为施工临建区，位于项目西侧规划公共绿地内，目前施工临建区地上建筑物已拆除并实施土地整治措施，相关建设单位已完成绿化建设。本次验收区域总建筑面积 20.88 万 m²，其中地上建筑面积 12.94 万 m²，地下建筑面积 7.94 万 m²。

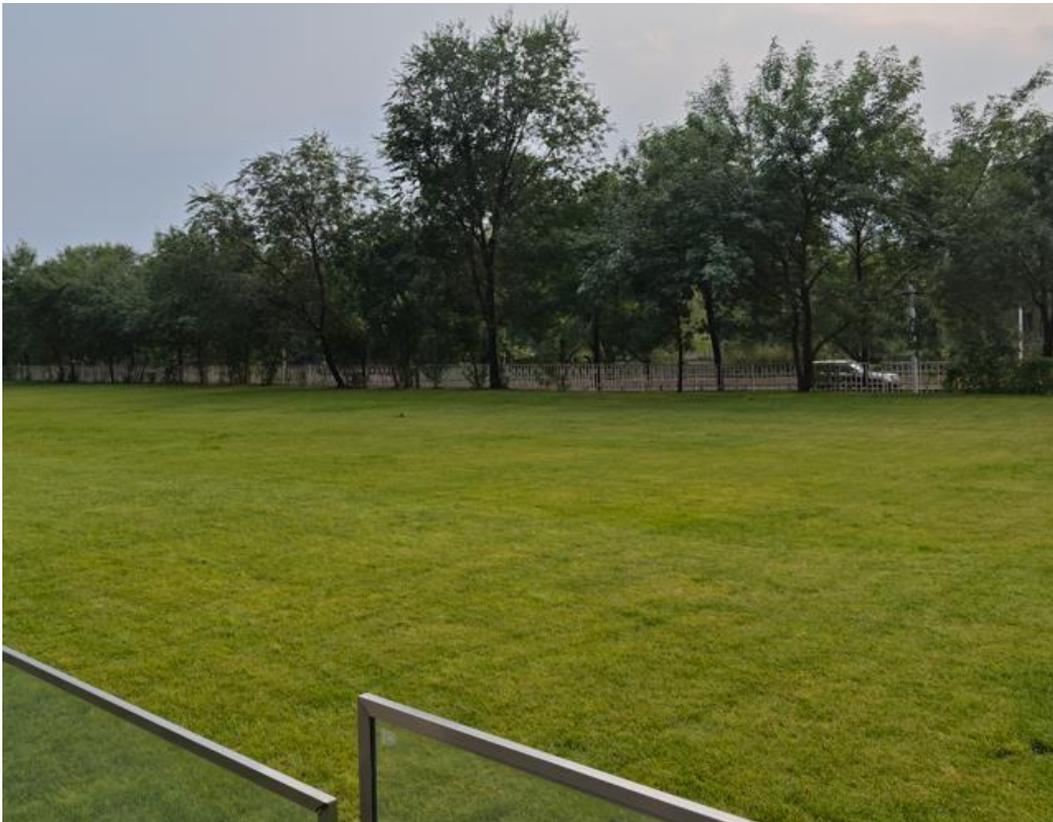
施工临建区现场照片

建设期间布设 1 处施工临建区，位于项目建设区内西侧，占地面积 0.69hm^2 ，其中有 0.20hm^2 位于项目建设用地内，面积不重复计列； 0.49hm^2 位于项目西侧规划公共绿地，为临时占地。目前施工临建区地上建筑物已拆除并实施土地整治措施，相关建设单位已完成绿化建设。

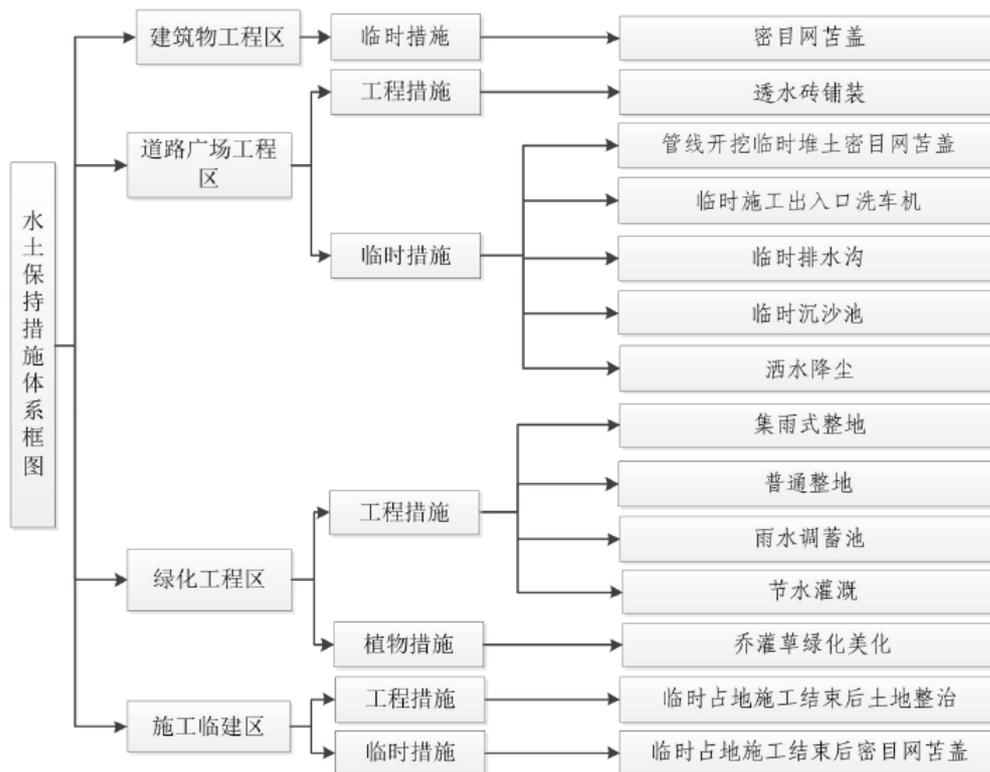
图 3.4-1 水土流失防治措施体系

依据《海淀区西八里庄 0711-652、640、641 地块 B4 综合性商业金融用地项目水影响评价报告书》（报批稿），本工程水土保持措施包括工程措施、植物措施和临时措施，水土保持措施总体布局详见下图。

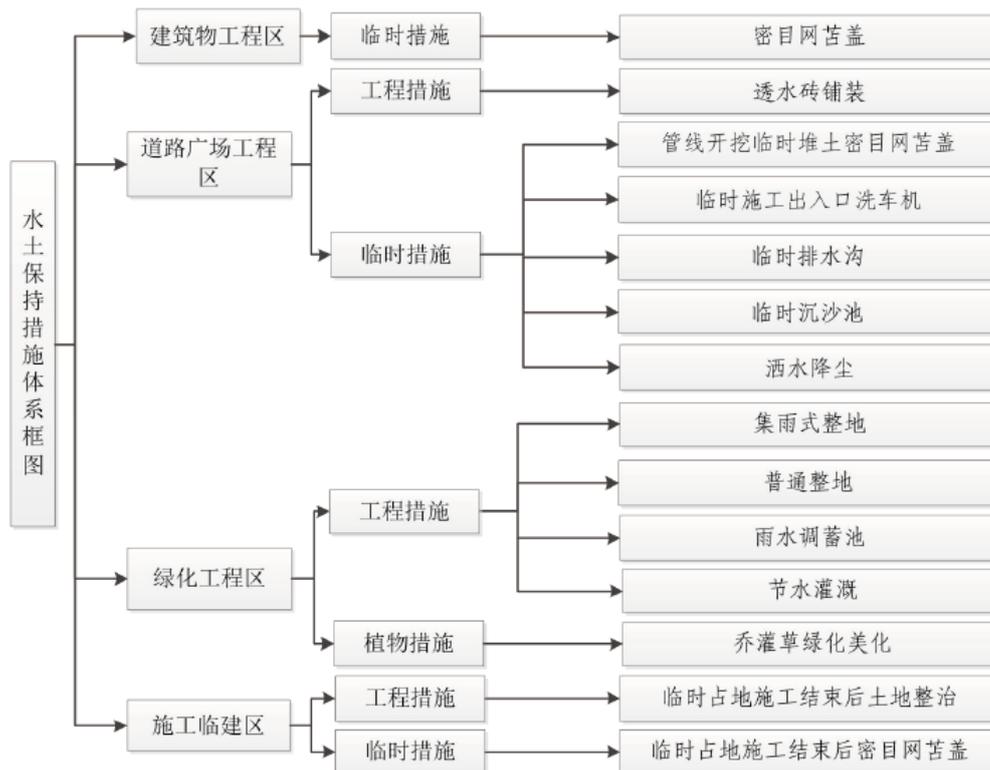
图 3.4-2 水土流失防治措施体系（本次验收区域）

(1) 建筑物工程防治区

临时措施：密目网苫盖。

(2) 道路及管线工程防治区

工程措施：透水砖铺装。

临时措施：密目网苫盖、临时排水沟、临时沉沙池、施工出入口洗车机、洒水降尘。

(3) 绿化工程防治区

工程措施：雨水调蓄池、节水灌溉、集雨式整地、普通整地。

植物措施：景观绿化。

(4) 施工临建防治区

工程措施：土地整治。
