北京市民政工业总公司养老产业项目
水土保持监测总结报告

建设单位：北京市民政工业总公司

编制单位：北京市地质工程勘察院有限责任公司

2025年9月

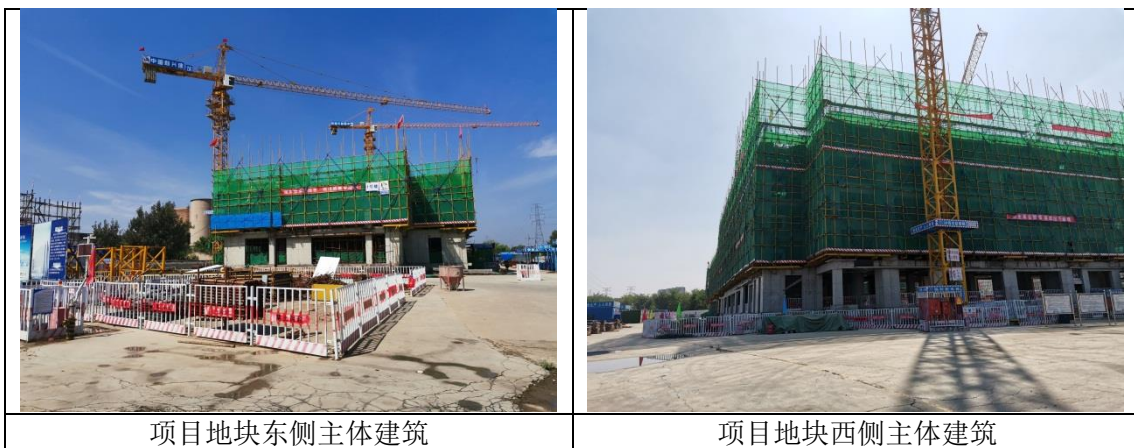
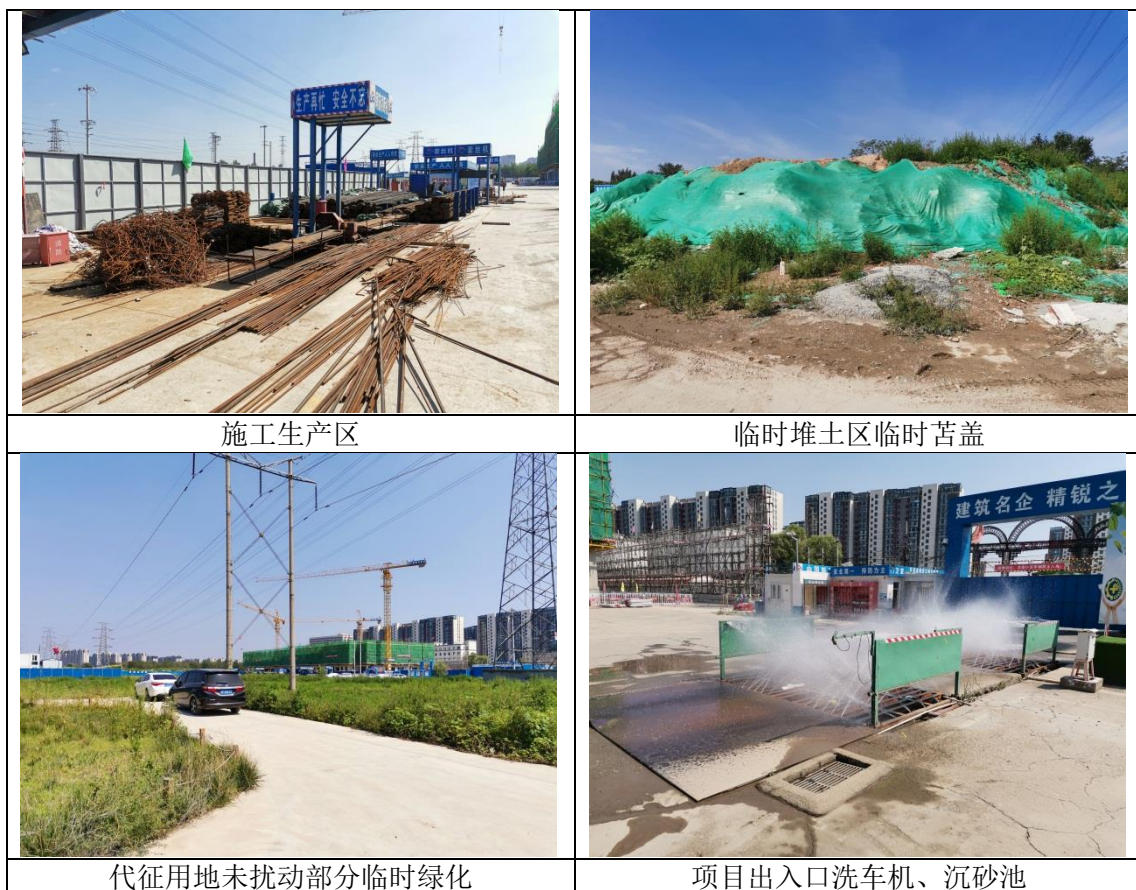
本项目于2019年3月开工，2025年5月完工，总工期75个月。建设单位于2020年6月底委托北京市地质工程勘察院有限责任公司进行本项目水土保持监测工作，监测单位在接受委托后于2020年6月同期开展了水土保持监测工作，监测单位初次进场时，项目处于主体建设结构施工阶段，无土方施工，建设用地范围内临时硬化覆盖良好，代征用地内除施工临建、施工便道与临时堆土区外的未扰动区域均完成临时绿化覆盖，现场洗车机、沉沙池、防尘网苫盖等措施布设较好，对已开工时段的监测工作通过查阅施工监理资料及卫星历史影像的方式进行追溯调查，未发现严重水土流失危害，初次进场项目具体情况如下图所示：

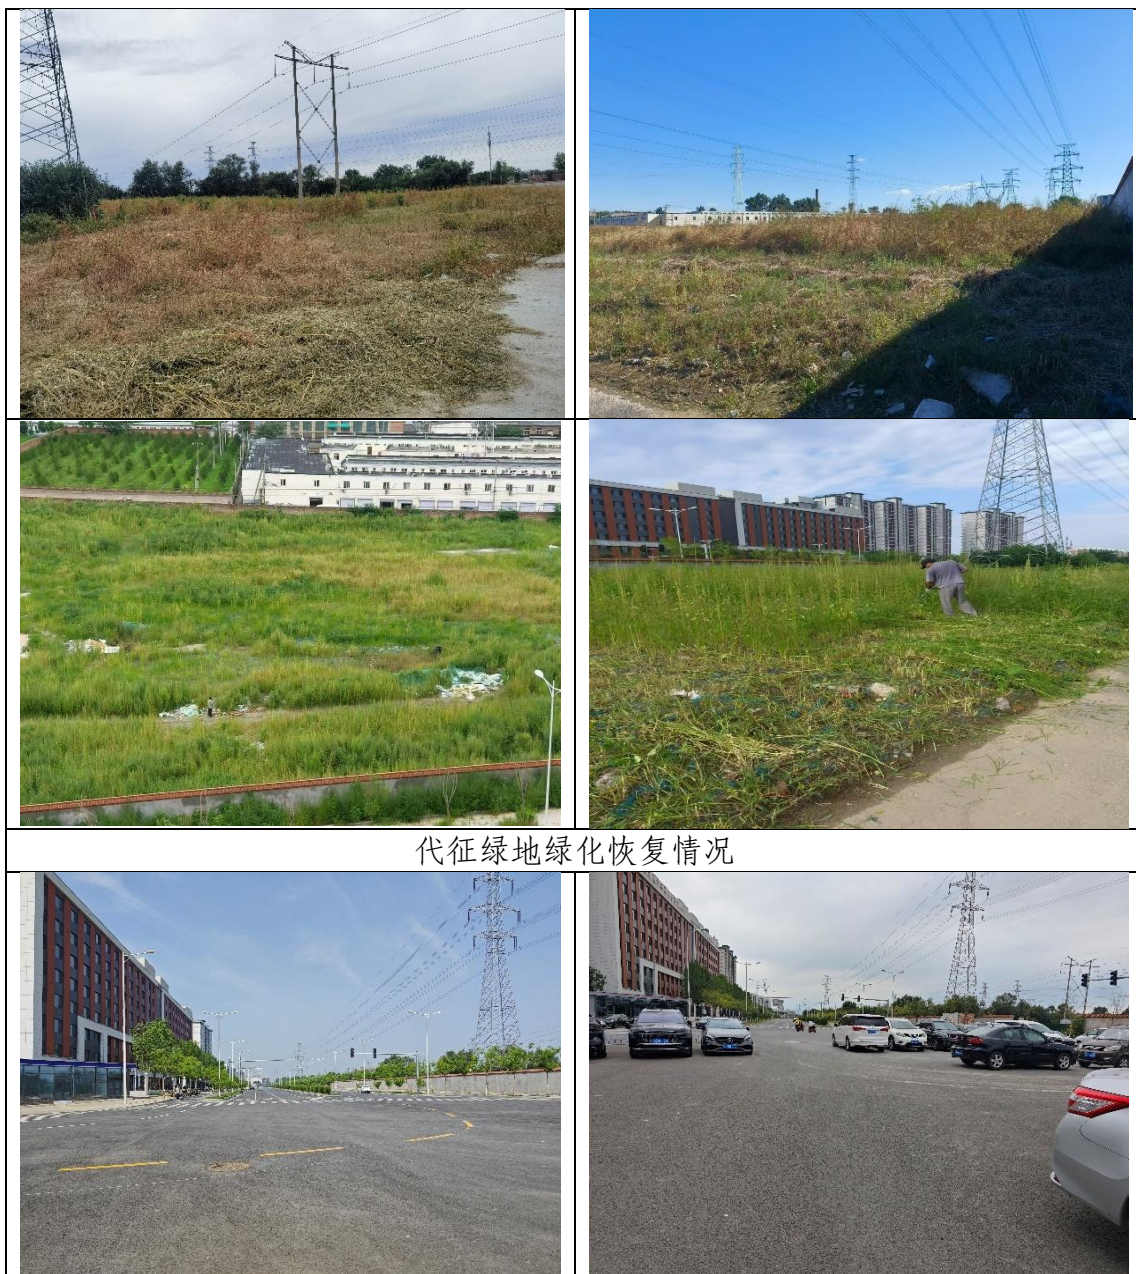
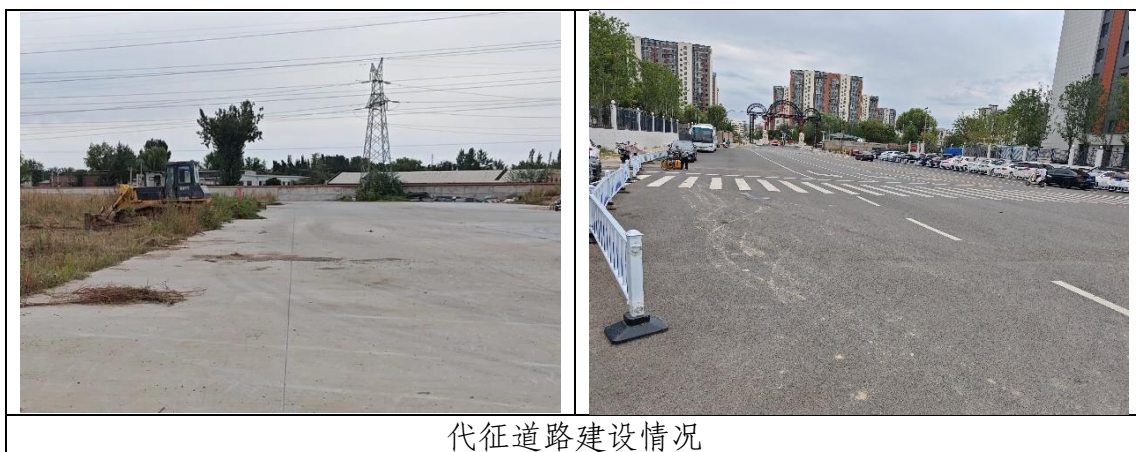
代征道路建设情况

地总面积 7.32hm²，项目建设过程中施工临建、便道与临时堆土等施工临时用地占地面积为 2.02hm²，截至项目主体完工时，均已使用完毕并进行了土地清理恢复，代征道路已移交由北京市丰台区城市管理委员会进行规划建设，代征绿地范围内全部进行了绿化恢复。代征用地现状如下图所示：

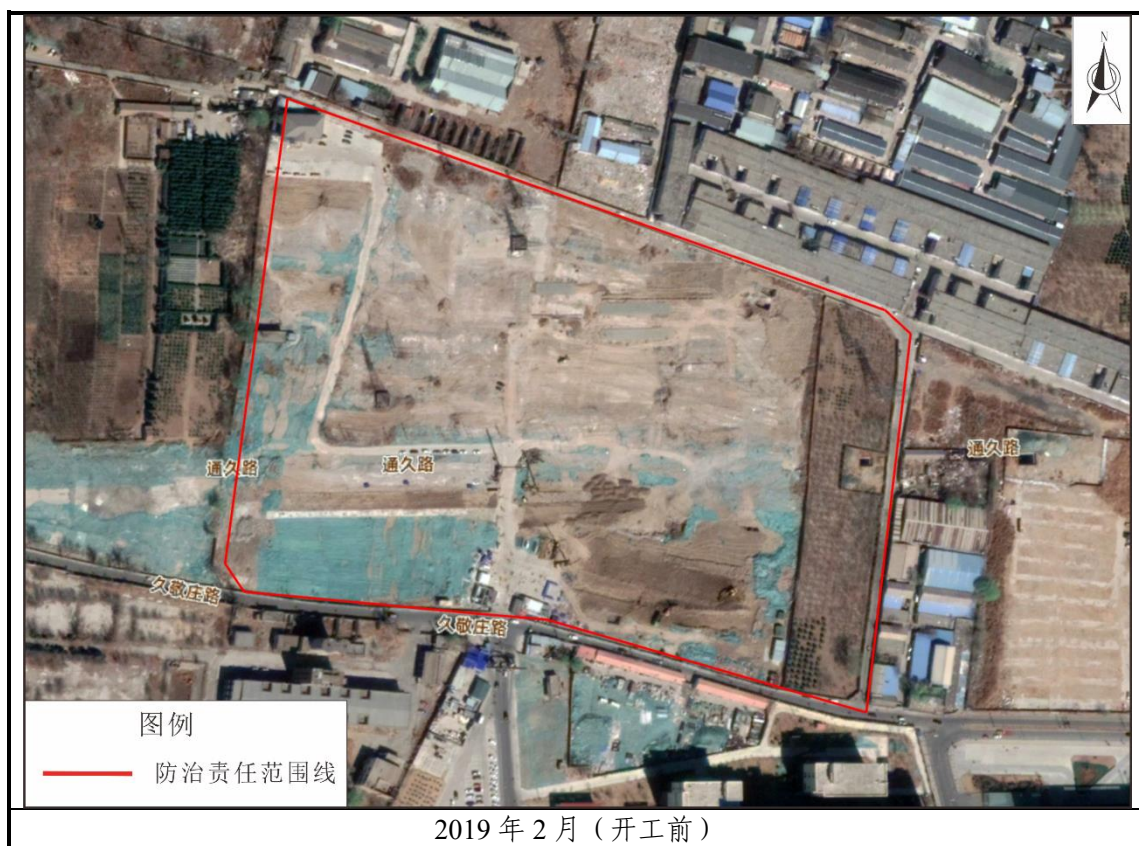
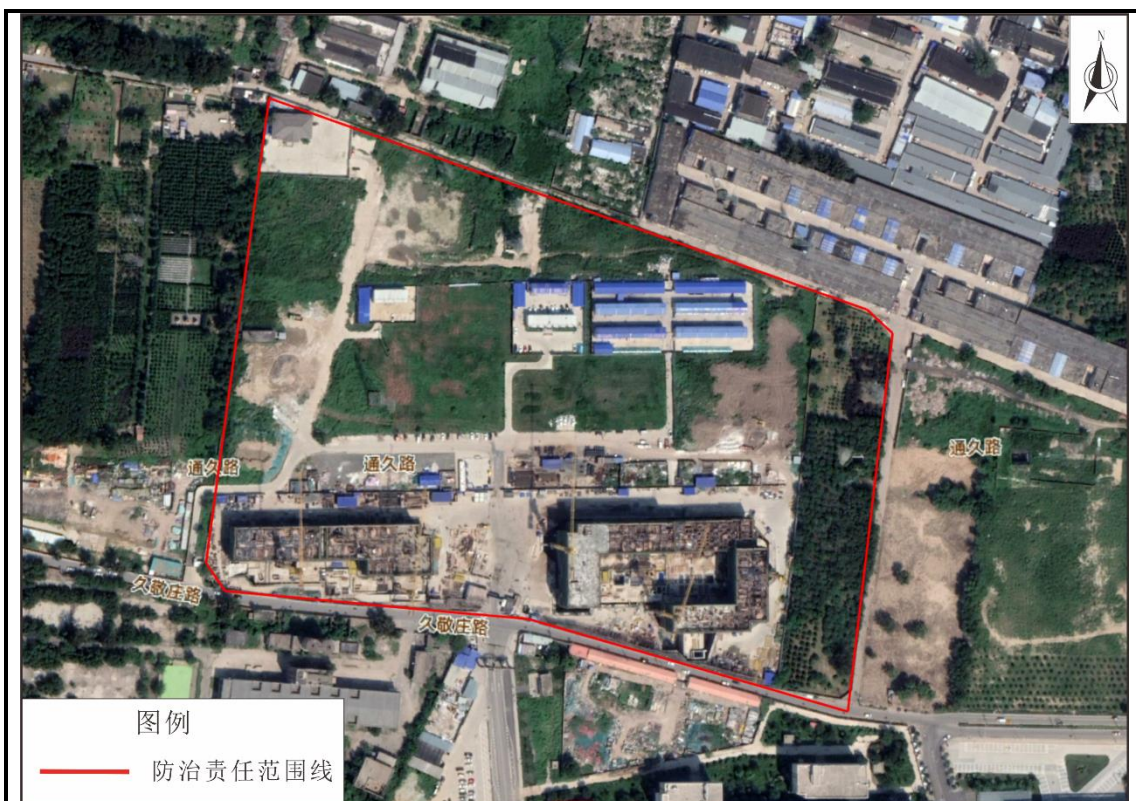
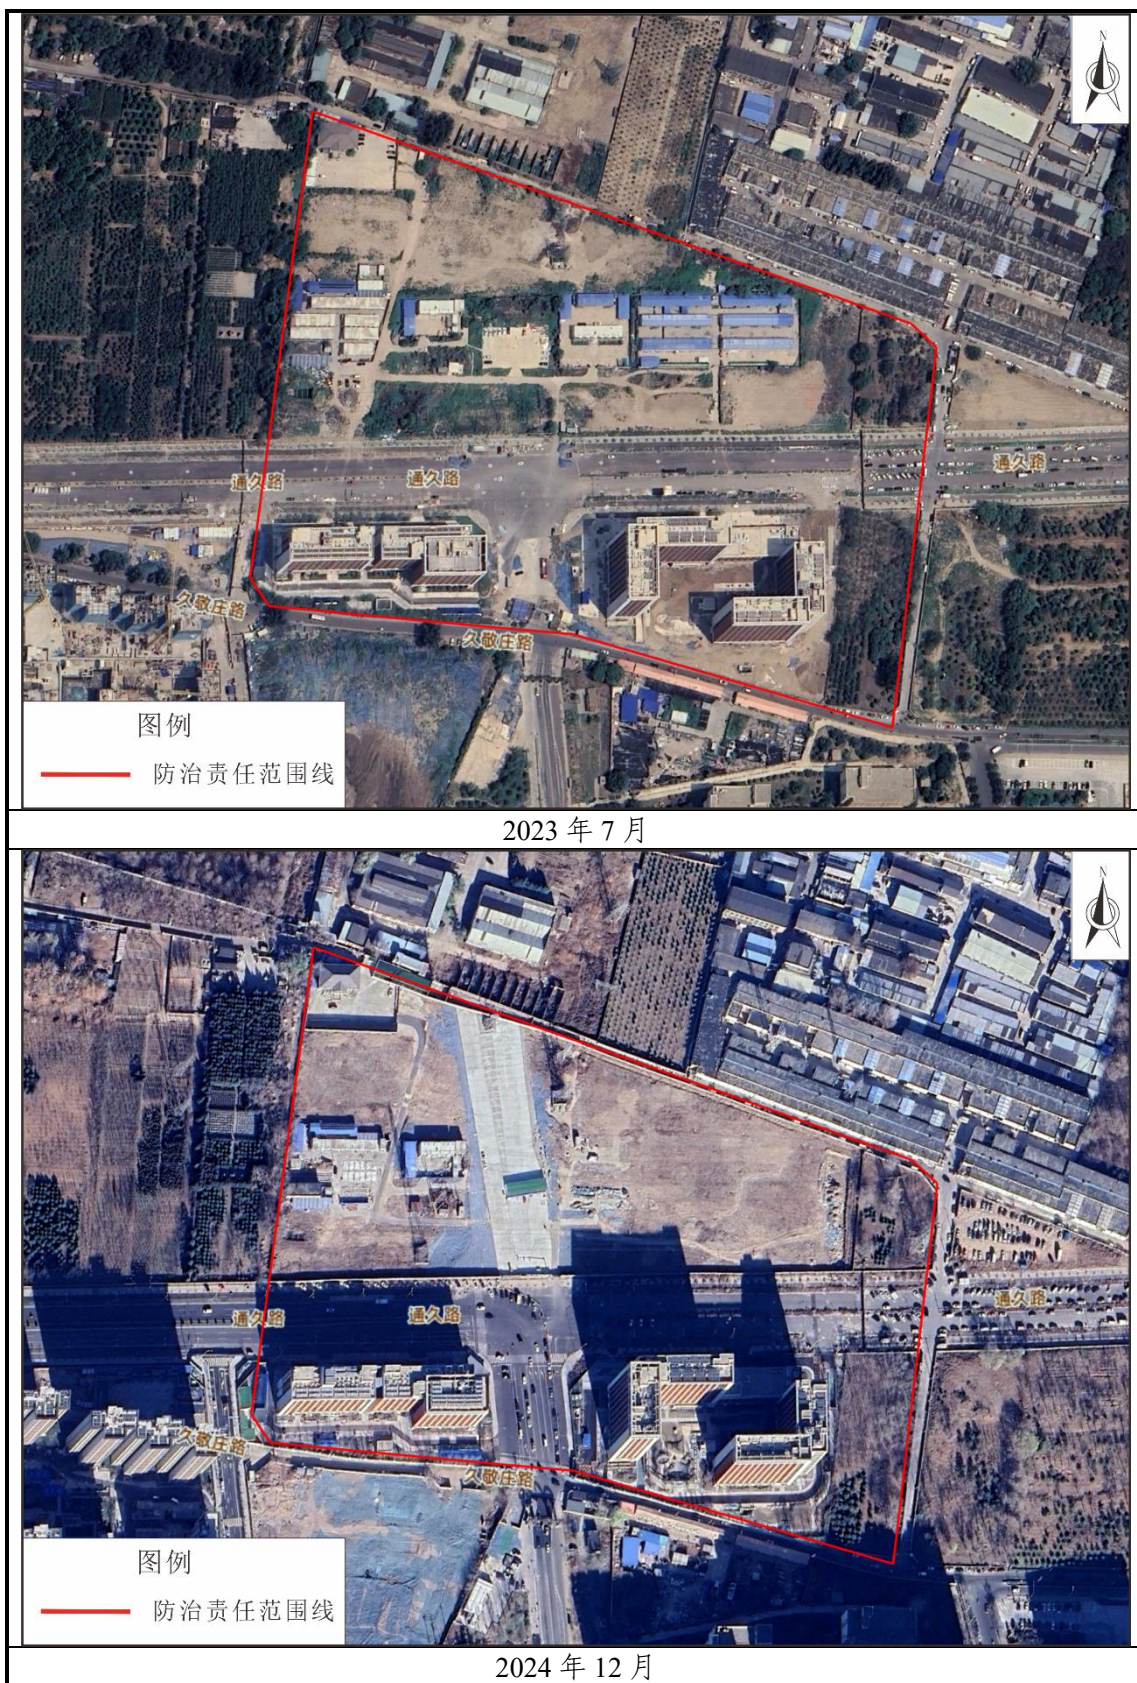
图 2-1 项目区遥感影像

本项目通过遥感影像进行对比监测，将不同施工时期的遥感影像进行对比分析，对水土流失防治责任范围、扰动面积、弃土弃渣情况、土地扰动整治情况等
进行监测，提高监测的工作效率和监测精度。项目区开工前及施工期间的遥感影
像详见下图 2-1。

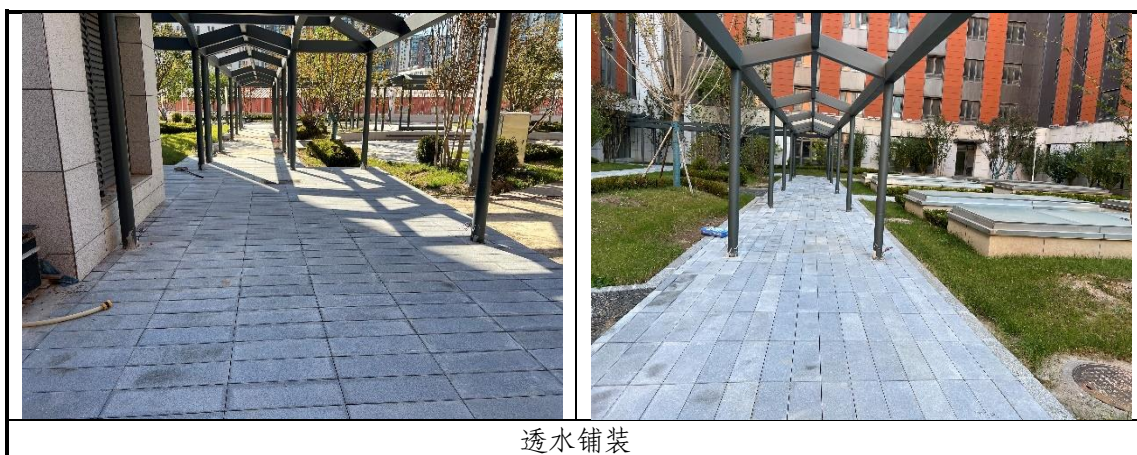
透水铺装

在本项目监测过程中，监测人员采用实地测量和查阅资料监测法对工程的水土保持工程措施进行了调查，得出结论为项目区内已实施的水土保持工程措施质量符合设计和规范要求，目前保存完好，运行效果良好。项目水土保持工程措施实施情况见下图。

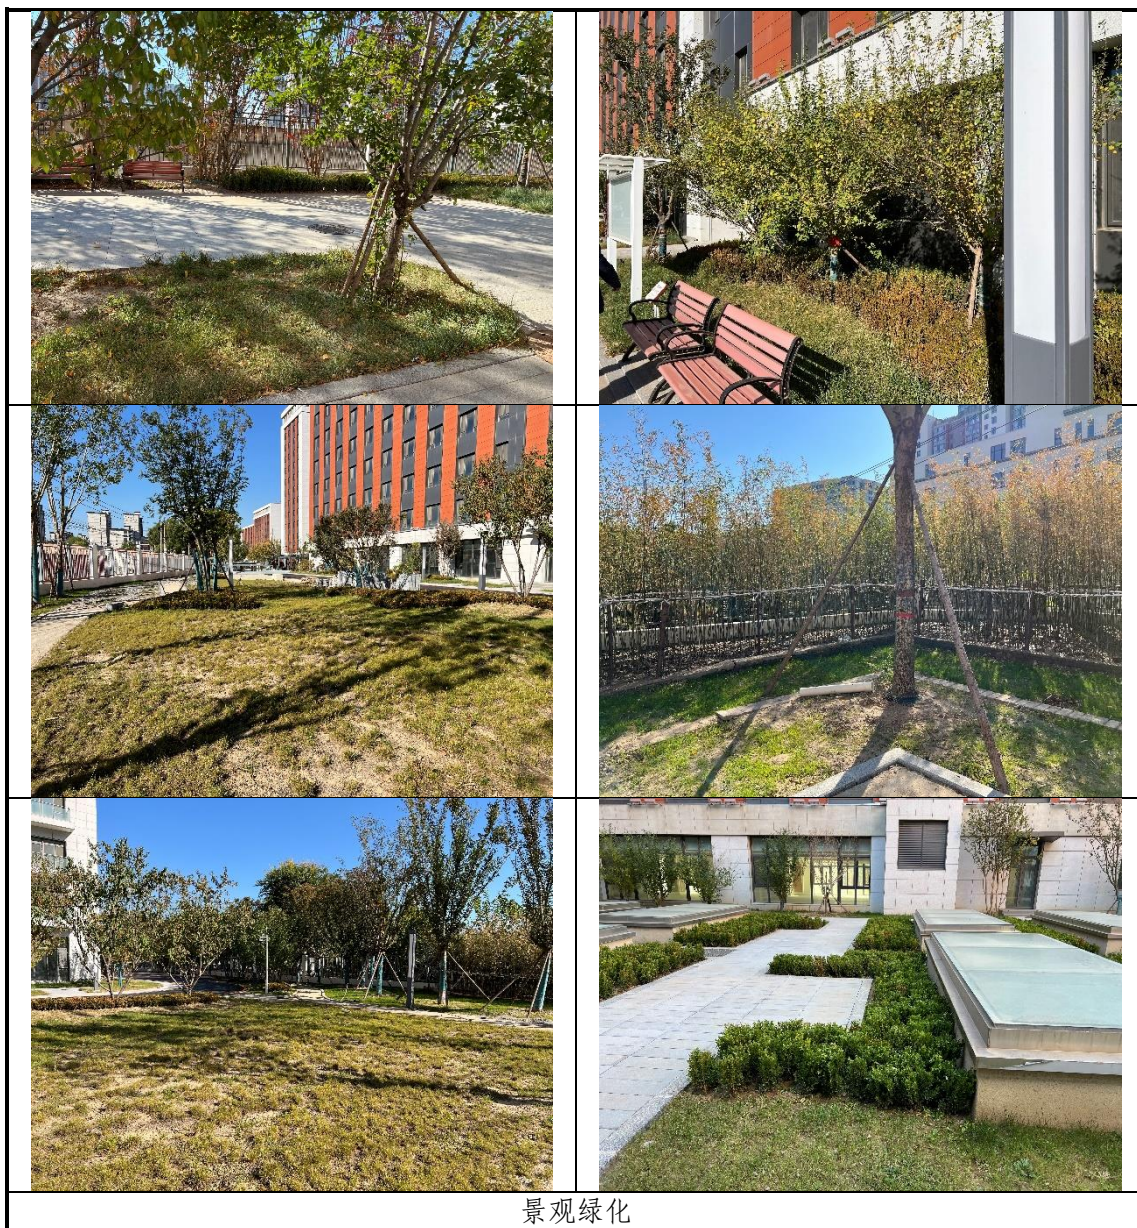
项目区植物措施种类、密度、总数量等数据通过现场样方调查以及施工单位提供的数据、照片等资料进行分析、统计得出：项目建设用地范围内已实施植物

措施总面积为 0.60hm²。截至 2025 年 6 月，本项目植物措施实施完善，管护工作及时、到位。本项目水土保持植物措施实施情况见下图。

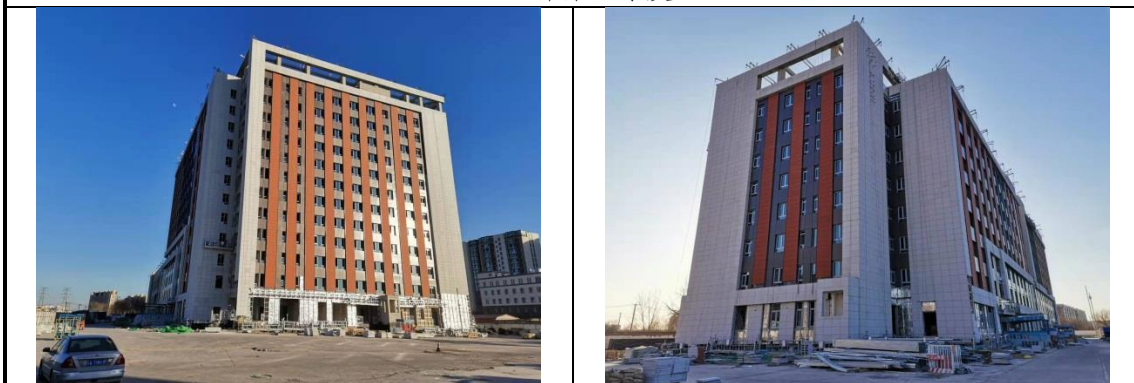
2021 年第四季度（主体建筑已完工）
道路广场工程区
